BV: **SANIERUNG / REKONSTRUKTION DOPPELSTUBENUMGEBINDEHAUS**  
 Bauort: **Rämischstr. 23, 02681 Schirgiswalde**  
 Bauherr: **Umgebindehaus Rämischstr. 23 e.V.**

## BAUTAGEBUCH

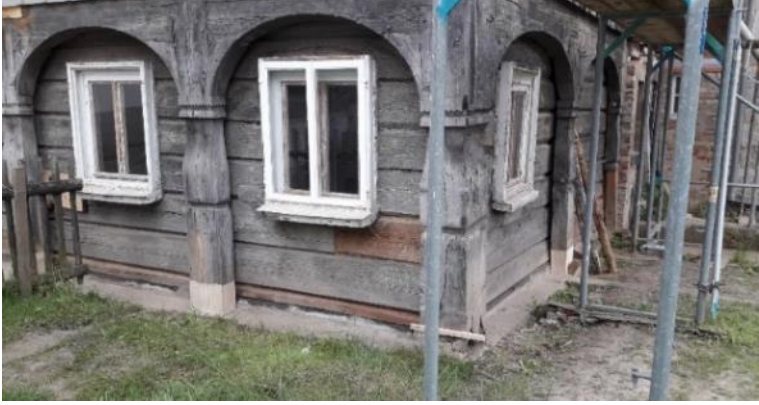
<p>19.05.23</p>	<p>Bauschutt beräumt (Abbruch Tor)</p> <p>2 Umgebefüße angeschuht (West/Süd), Stube 1</p>

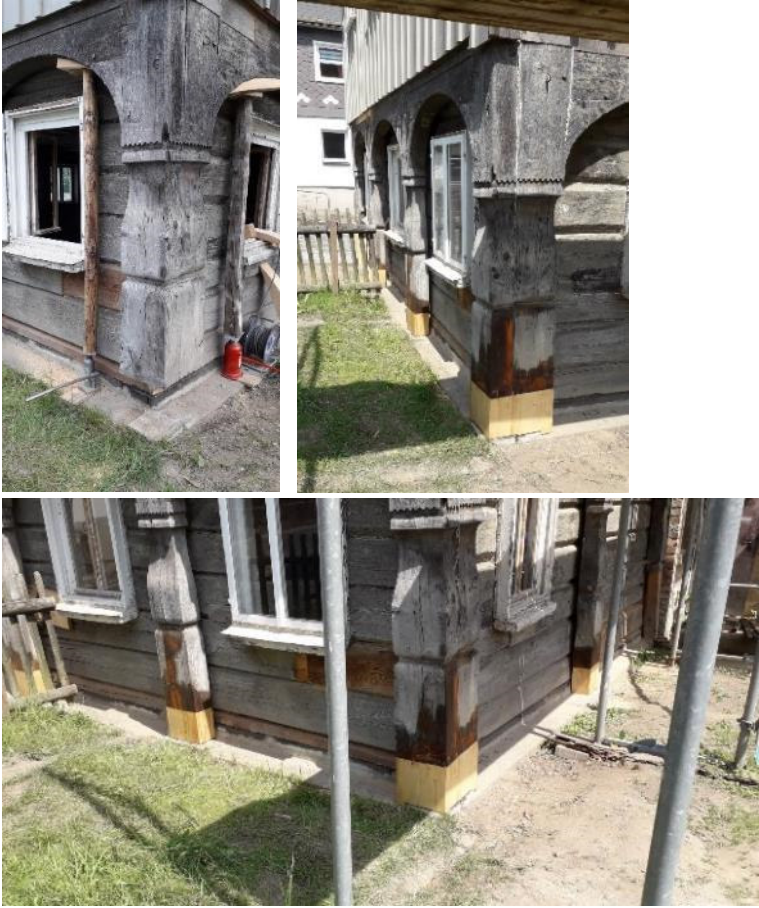
<p>20.05.23</p>	<p>Ecksäule Süd/West Stube 1 repariert</p>

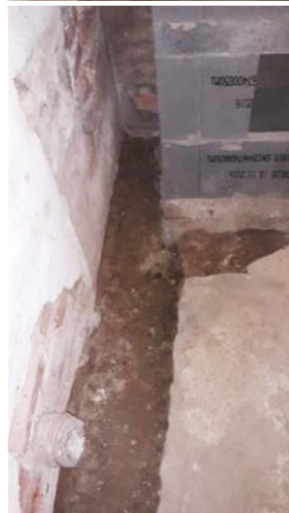
Entscheidung zur äußeren  
Behandlung der Blockreparatur im  
EG Sanitärraum (Ostfassade):  
Der Fassadenbereich wird außen  
verputzt!  
(siehe Foto rechte untere Ecke)

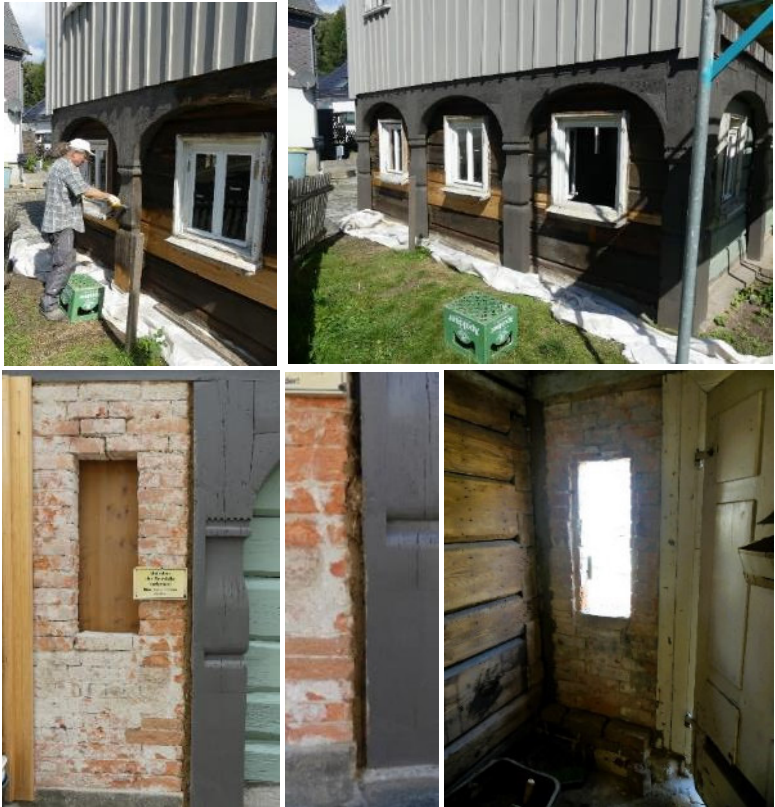
31.08.23	Fenster eingehängt, Bauvorbereitung für Zimmererarbeiten: Fachwerk Süd OG, abstützen, Blockstube West verschliffen,
01.09.23	<p>Umgebinde West gestrichen: Zwischen-Anstrich</p> <p>Fugen zwischen Blockstuben und Ziegelmauerwerk innen und außen mit Strohlehm gefüllt Erste Schicht Holzlehmsteine gemauert</p> <p><i>Schadhafter Sturzbereich: minimalinvasive Lösung fachlich beredet Reparatur siehe 20.09.23</i></p>
