**BV: SANIERUNG / REKONSTRUKTION DOPPELSTUBENUMGEBINDEHAUS**  
**Bauort: Rämischstr. 23, 02681 Schirgiswalde**  
**Bauherr: Umgebindehaus Rämischstr. 23 e.V.**

## BAUTAGEBUCH

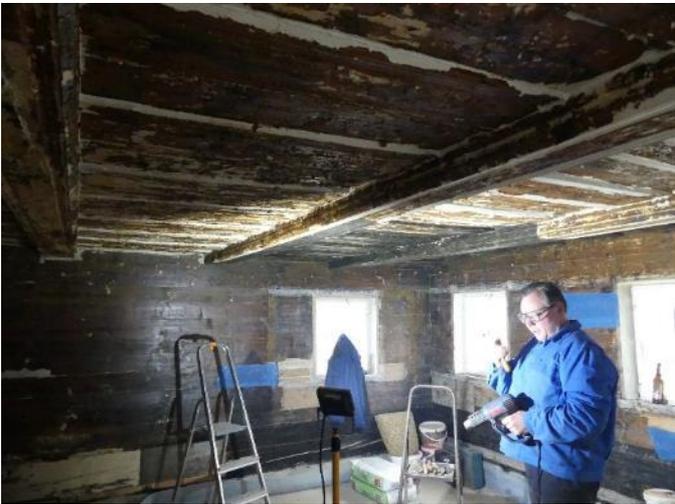
Datum/ Zeitraum	Ereignis	
02.01.24	Farbe abgebrannt (Wand Stube 1)

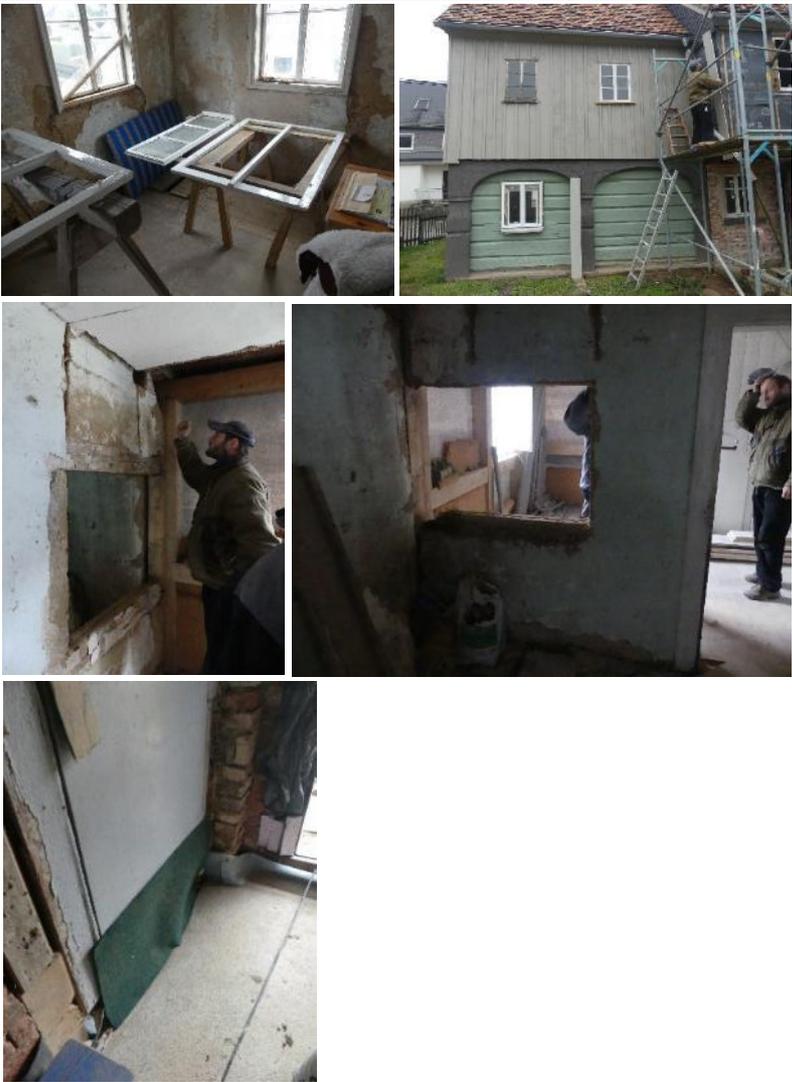
<p>06.01.24</p>	<p>Fenster gestrichen (für Oberlaube)</p> <p>Verschalung Oberlaube</p> <p>Durchbruch OG WC-Fenster Vorbereitung FW-Reparatur</p> <p>Farbe Tür abbrennen Farbe abgebrannt (Decke Stube 1)</p> <p>Lehmziegeltransport (Verteilung des Lehmziegelbedarfs im Haus, Abtransport des Überschusses)</p> <p>Sanitärraum „winterfest“ gemacht</p>

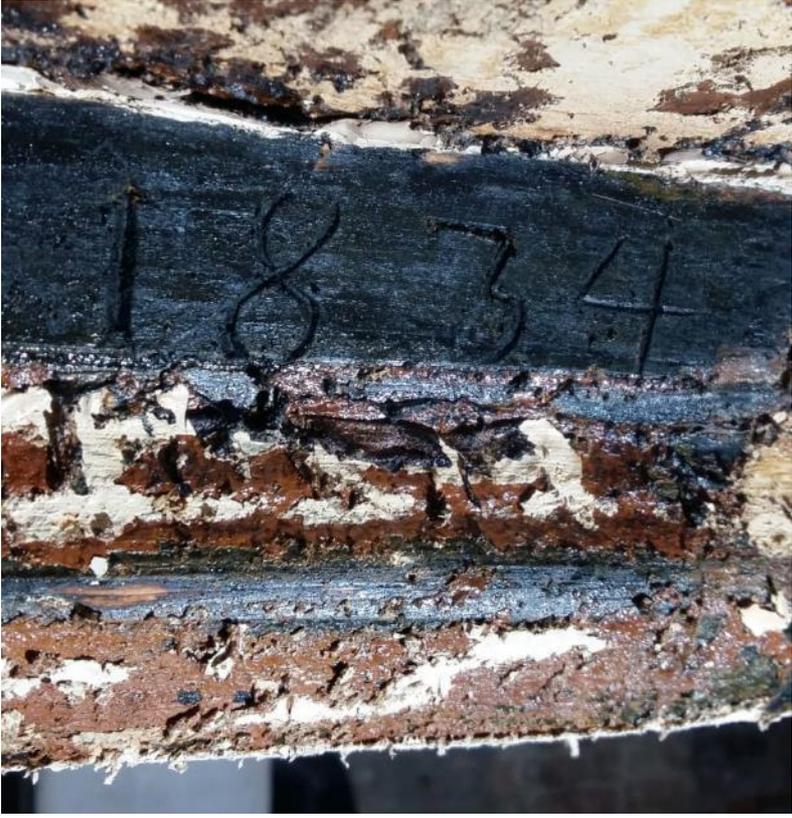
<p>08.01.24</p>	<p>Farbe abgebrannt (Decke Stube 1)</p> <p>Jahreszahl „1834“ gefunden! (Seitlich an Deckenbalken unterhalb Einschub in Raummitte Stube 1 (große Stube))</p>

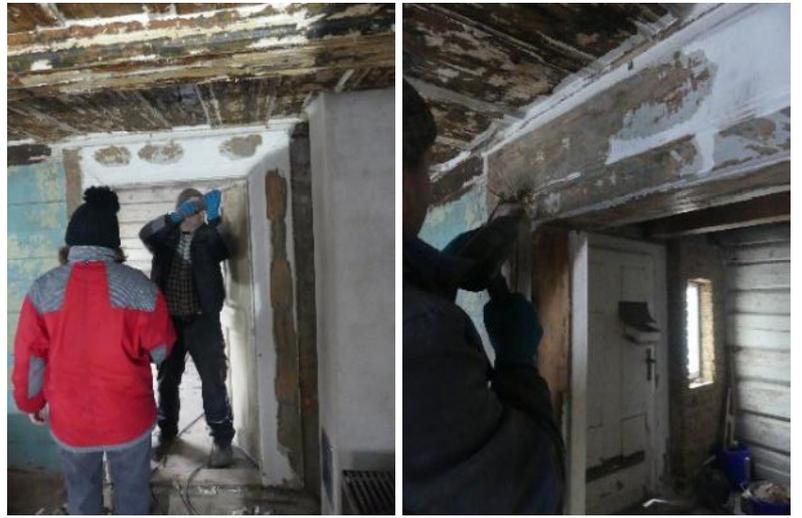
Farbe Tür (Zarge Stube 1)  
abbrennen

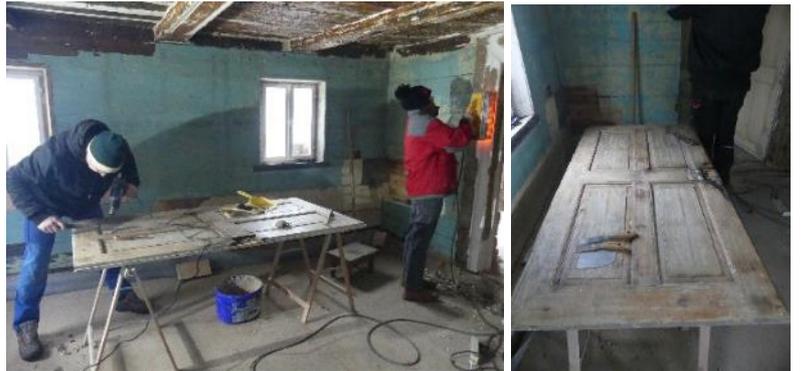
Farbe Türblatt abbrennen

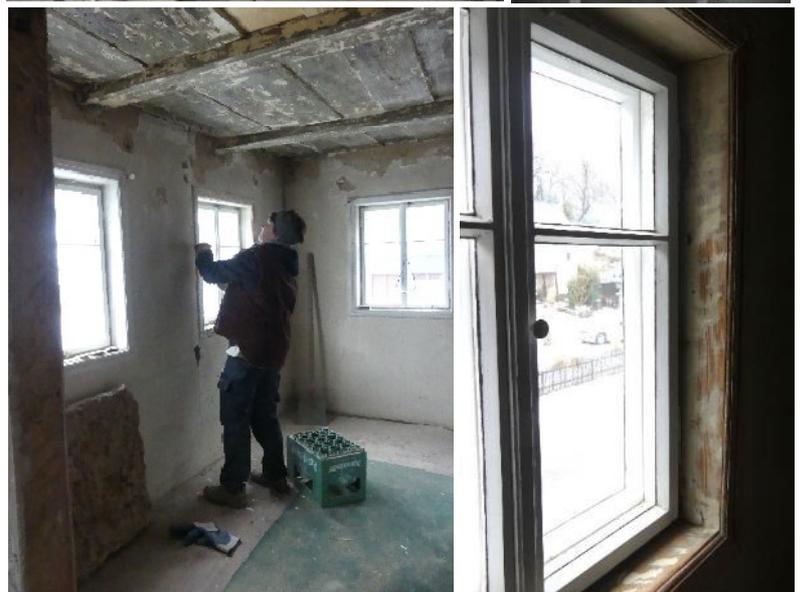
Farbe von 1,5 Fensterlaibungen  
abkratzen (Büro OG)

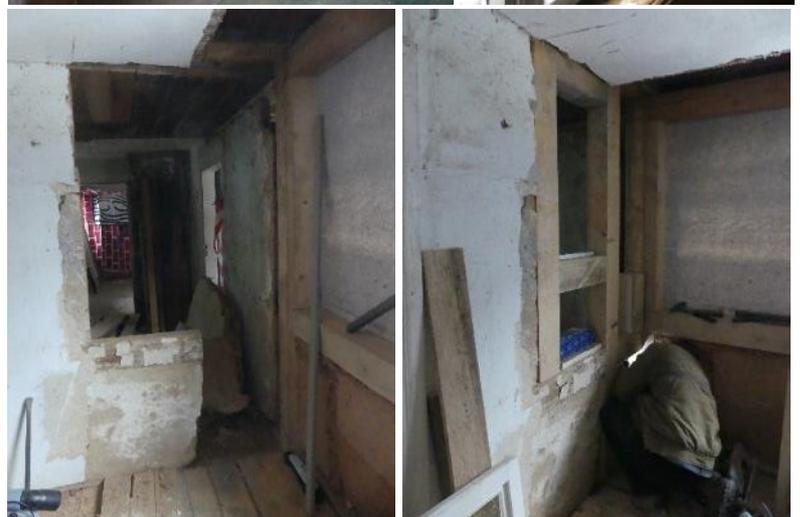
Fachwerk Flur OG für WC-Fenster  
(auch Reparatur)

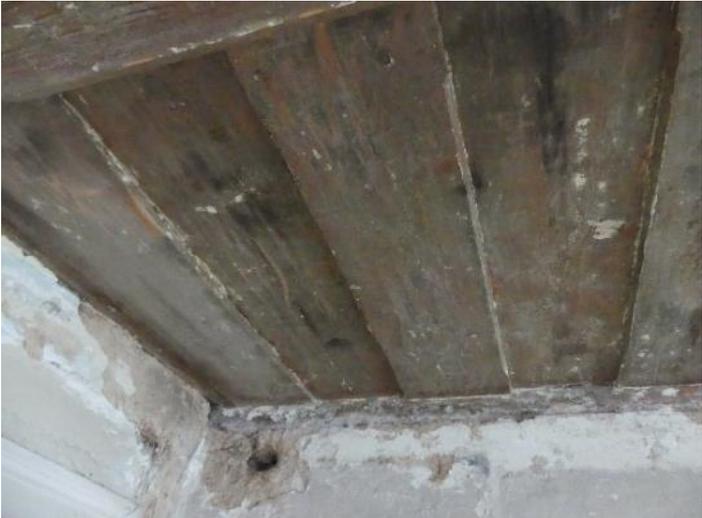
<p>23.01.24</p>	<p>Bürodecke (OG) abgebrannt, geschliffen</p>

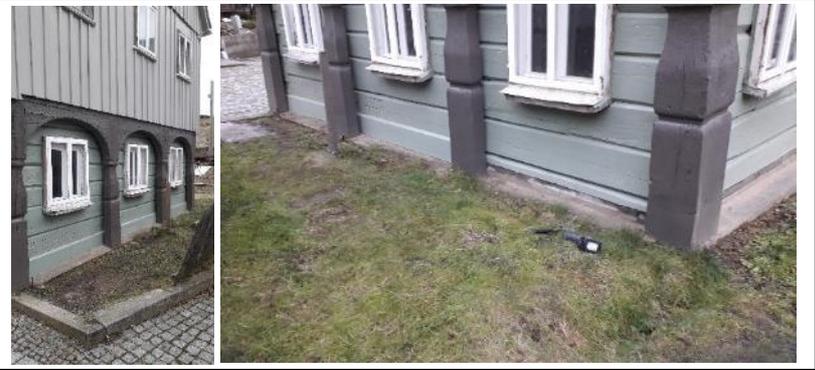
<p>24.01.24</p>	<p>Sockelbretter Blockstube West montiert</p> <p>Farbe abgebrannt (Stube 1)</p> <p>Türzarge Farbe abgebrannt</p> <p>Vorraum OG5 beräumt (Vorbereitung der Putzarbeiten)</p>

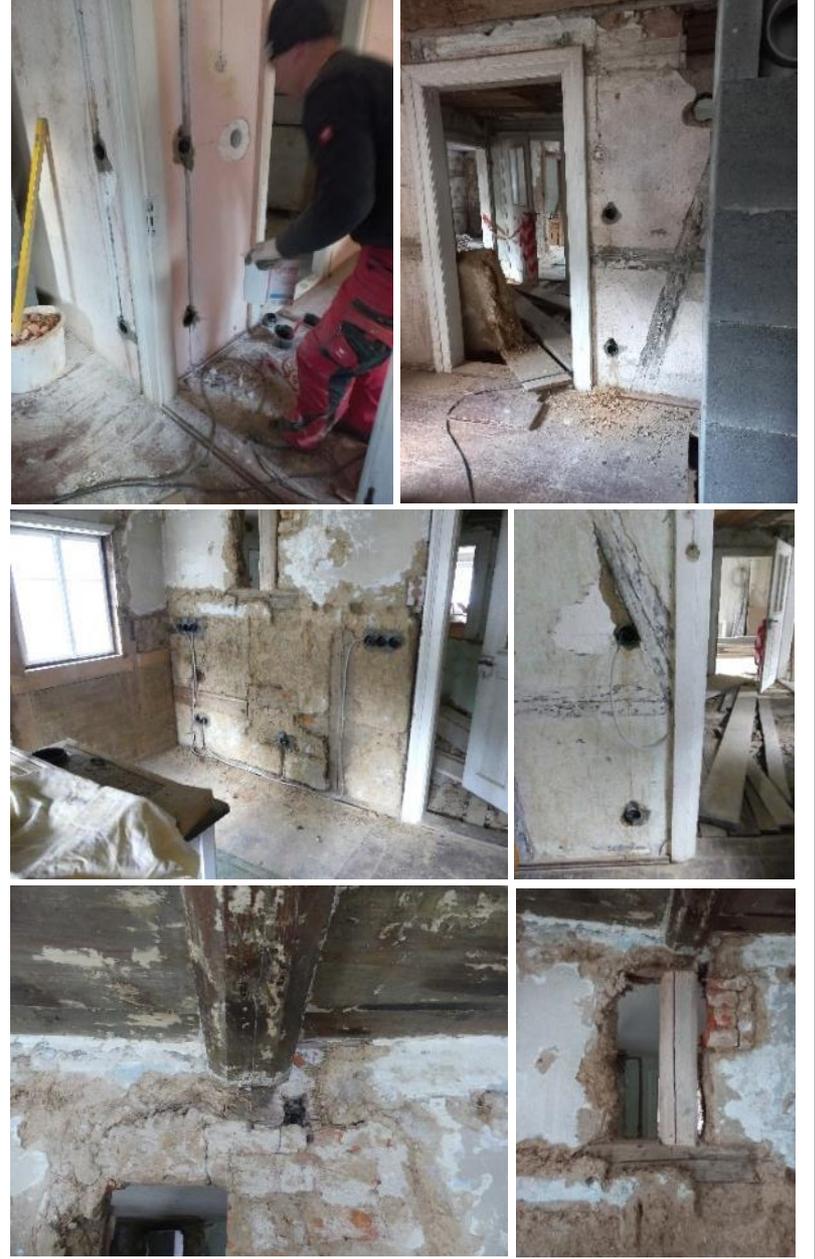
<p>Reparatur FW-Schaden Trennwand zwischen Büro und Vorraum OG</p>
