BV: **SANIERUNG / REKONSTRUKTION DOPPELSTUBENUMGEBINDEHAUS**  
 Bauort: **Rämischstr. 23, 02681 Schirgiswalde**  
 Bauherr: **Umgebindehaus Rämischstr. 23 e.V.**

## BAUTAGEBUCH

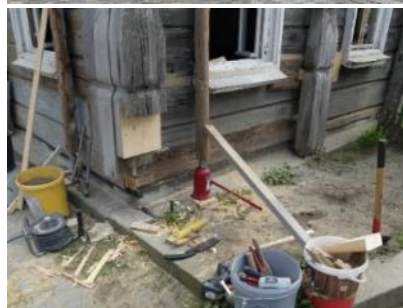
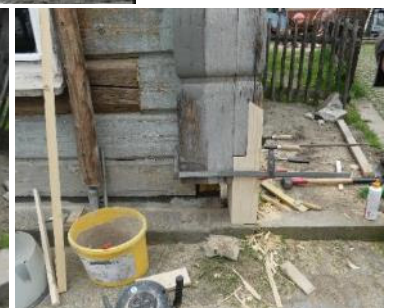
Ecksäulenfuß Stube 1 (Nord-West-Ecke) repariert

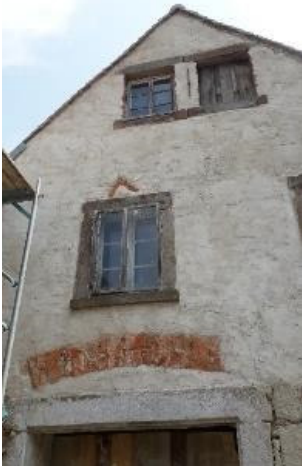
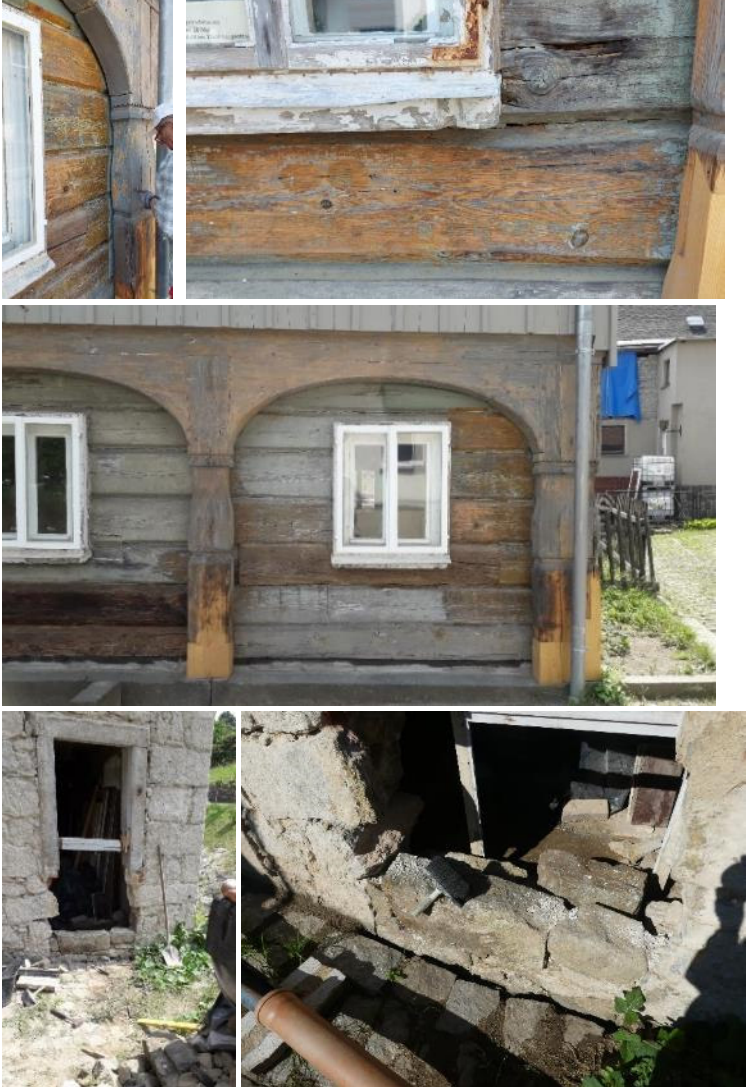
30.06.23	Erdkabel verlegt, Hausanschlusskasten montiert, Pflasterbelag wieder hergestellt (Elektrofirma)	 
01.07.23	<p>4 Fenster gestrichen, 4 Fenster geölt</p> <p>2 Balken gekratzt (Stube 2)</p> <p>Blockstube groß (1), 1 Umgebende abgekratzt</p> <p>Maurerarbeiten Anbau , Brüstung wiederherstellen</p> <p>Garage (künftige Schauwerkstatt) aufräumen für Erd-Kabelverlegung</p> <p><i>(Der Wind hat im DG Anbau ein Fenster herausgedrückt.)</i></p>

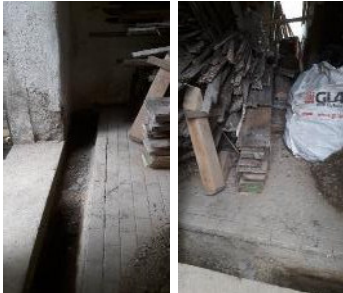
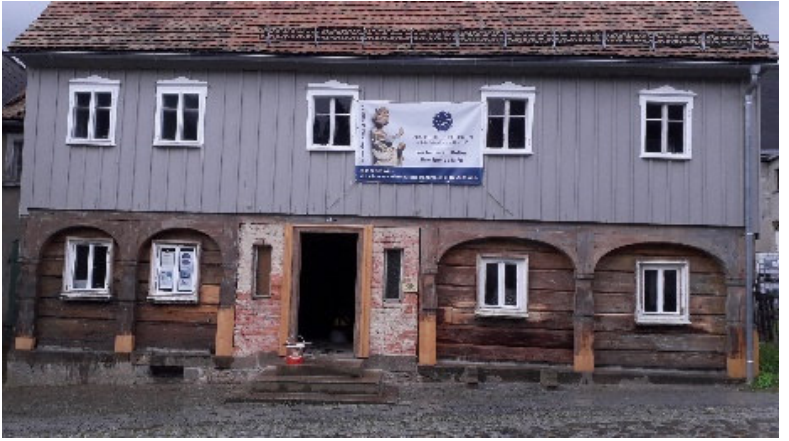
29.07.23

Blockstube 1 gekratzt und abgebrannt, Westseite

Blockstube ausgeklotzt Westseite

Umgebinde und Blockstube Nordseite: gekittet, mit Grundier-Öl gestrichen

Farbe von Fassade entfernt Ost

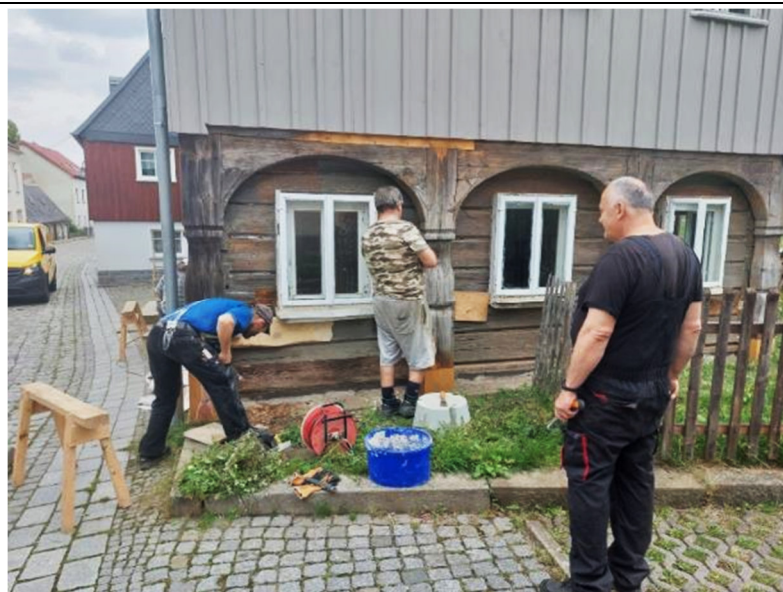
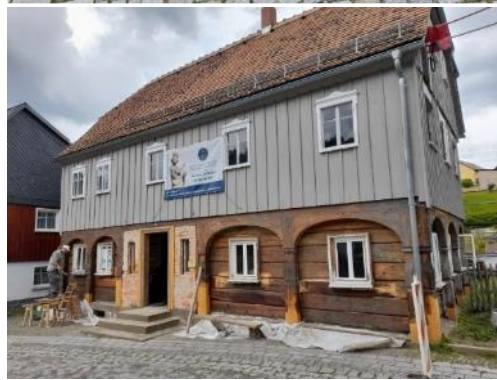
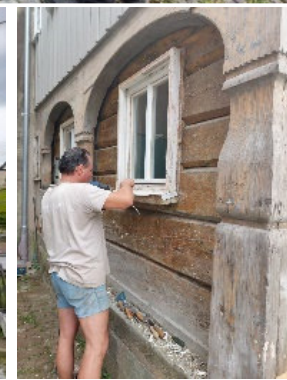
03.08.23

Straßenfassade EG:  
Block und Umgebinde gestrichen  
(jeweils Zwischenanstrich)

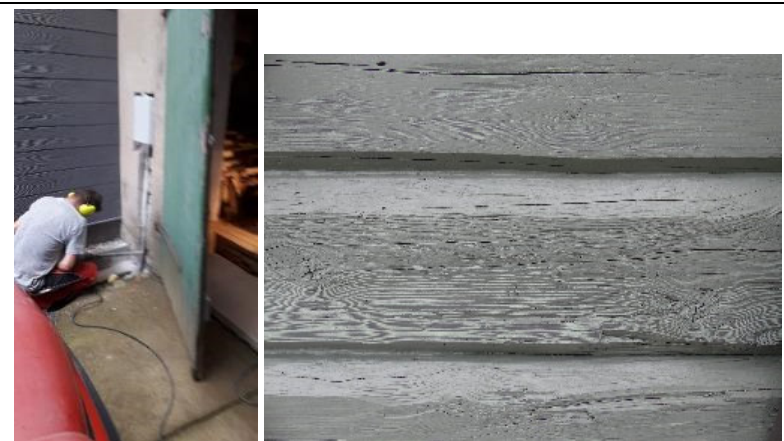
10.08.23

Ölen/Kitten Blockstube und Umgebände Ostseite

Zustand EIt-Installation:  
Kabel verlegt  
Anschluss an neuen Zählerschrank  
Anschluss an den Baustromverteiler

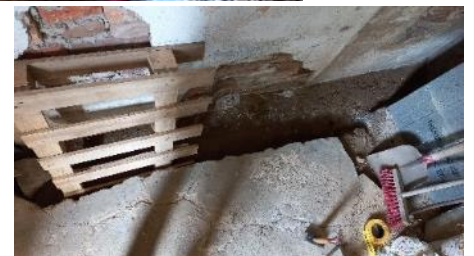
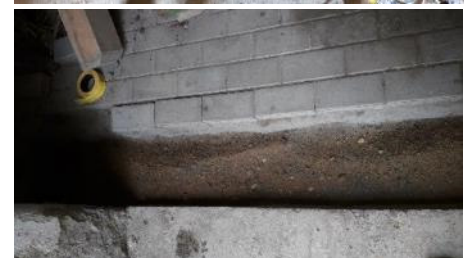
Entscheidung zur äußeren  
Behandlung der Blockreparatur im  
EG Sanitärraum (Ostfassade):  
Der Fassadenbereich wird außen  
verputzt!  
(siehe Foto rechte untere Ecke)

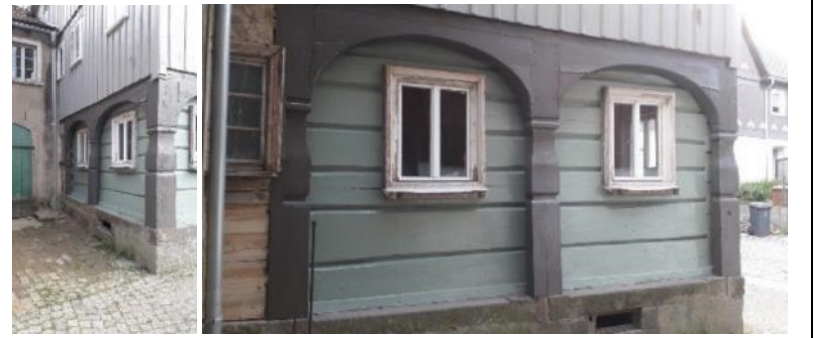
17.08.23	Ostseite: Schluss-Anstrich EG

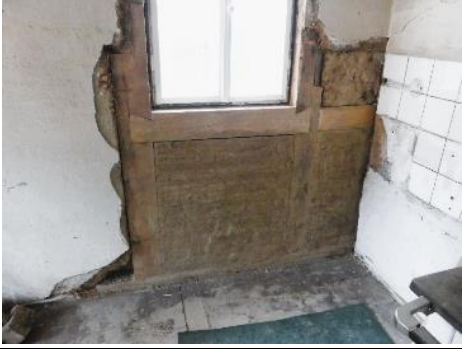
<p>07.09.23</p>	<p>Repariertes Fachwerk mit Lehmziegel ausgemauert OG Ostseite (OG Büro)</p>

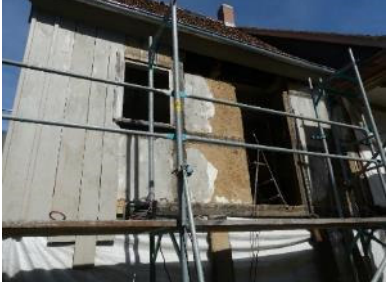
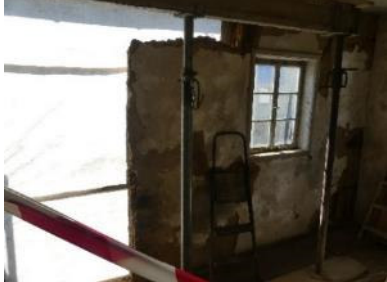
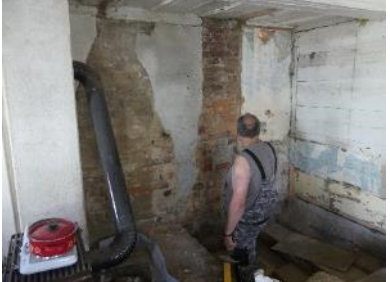
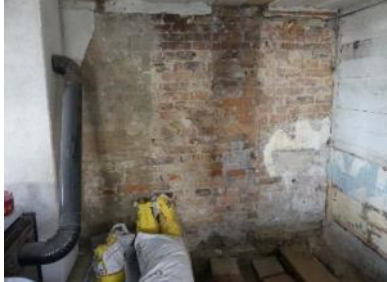
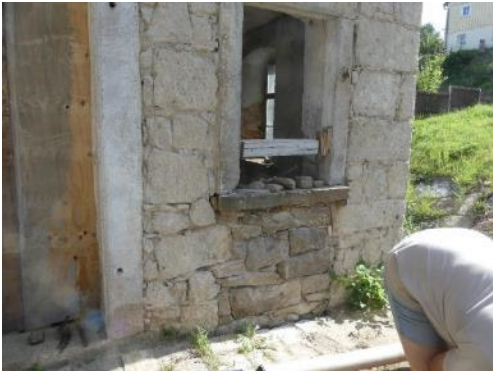
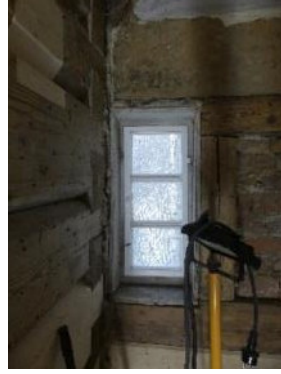
<p>09.09.23</p>	<p>Leisten im DG gestapelt, Decken-Einschub (Lehm) im Bereich des zu reparierenden FW Süd OG entfernt</p> <p>Südfassade OG: Ausbau der kaputten FW-Bereiche</p>

<p><i>Schrift gefunden auf Gefachkalkputz</i></p> <p>Putz abschlagen (EG Sube 1)</p> <p>Maurerarbeiten an Brüstung Anbau</p> <p>Fenster EG Ost Sanitärraum wurde in Heimarbeit repariert, gestrichen und wieder eingebaut.</p> <p>Vorbereitung TdoD</p>

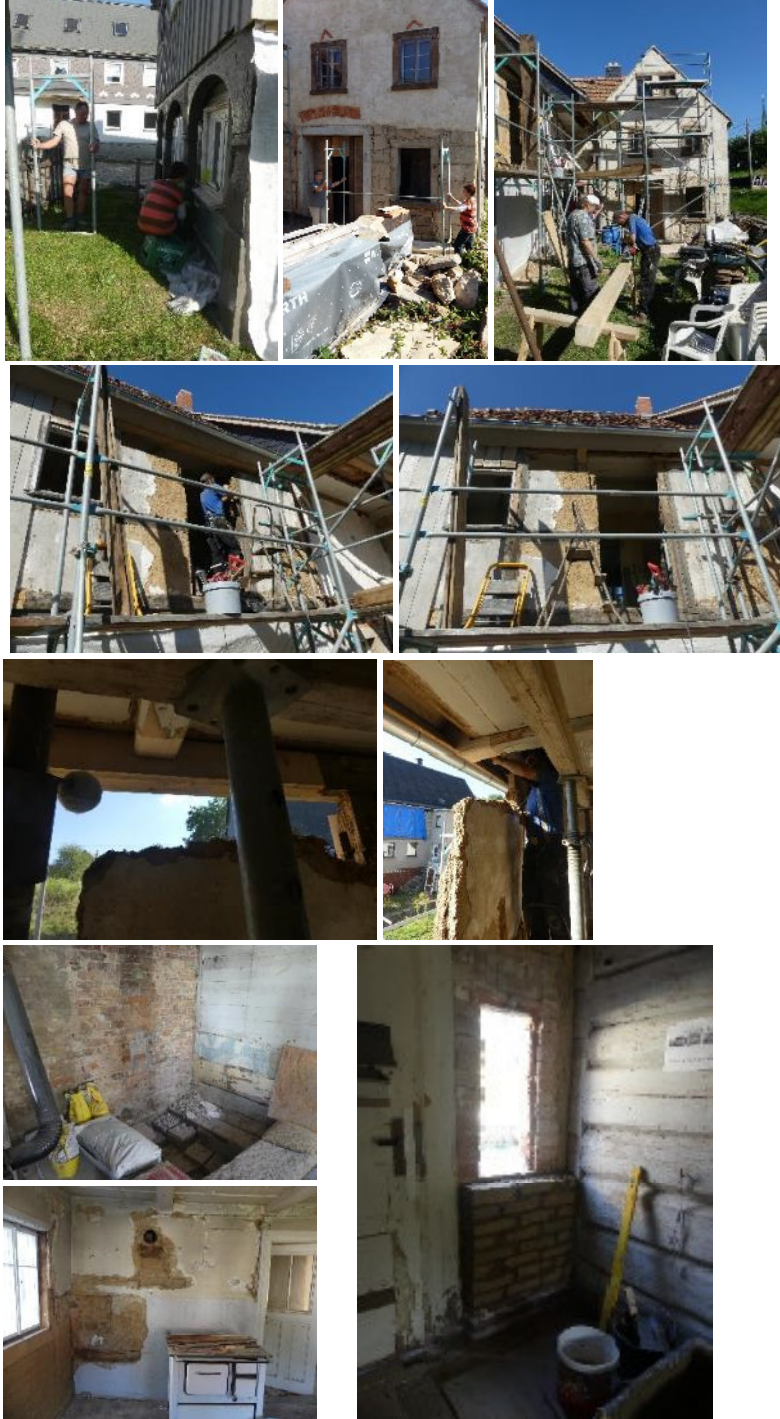
<p>12.09.23</p>	<p>Streichen Süd Block Schlussanstrich</p>	
<p>13.09.23</p>	<p>Streichen, Kitten West Block Schlussanstrich</p>	
<p>16.09.23</p>	<p>Streichen Umgebände West, 2. Anstrich (Schlussanstrich) Eigenes Gerüst geliefert und aufgebaut für Westgiebel Anbau</p> <p>FW Süd OG , Handlanger</p> <p>Zement-Putz Stube 1 abschlagen mit Presslufthammer</p> <p>Abbruch defekter Putzbereiche im OG Büro</p> <p>Lehmmauerwerk Flur EG Nord</p>

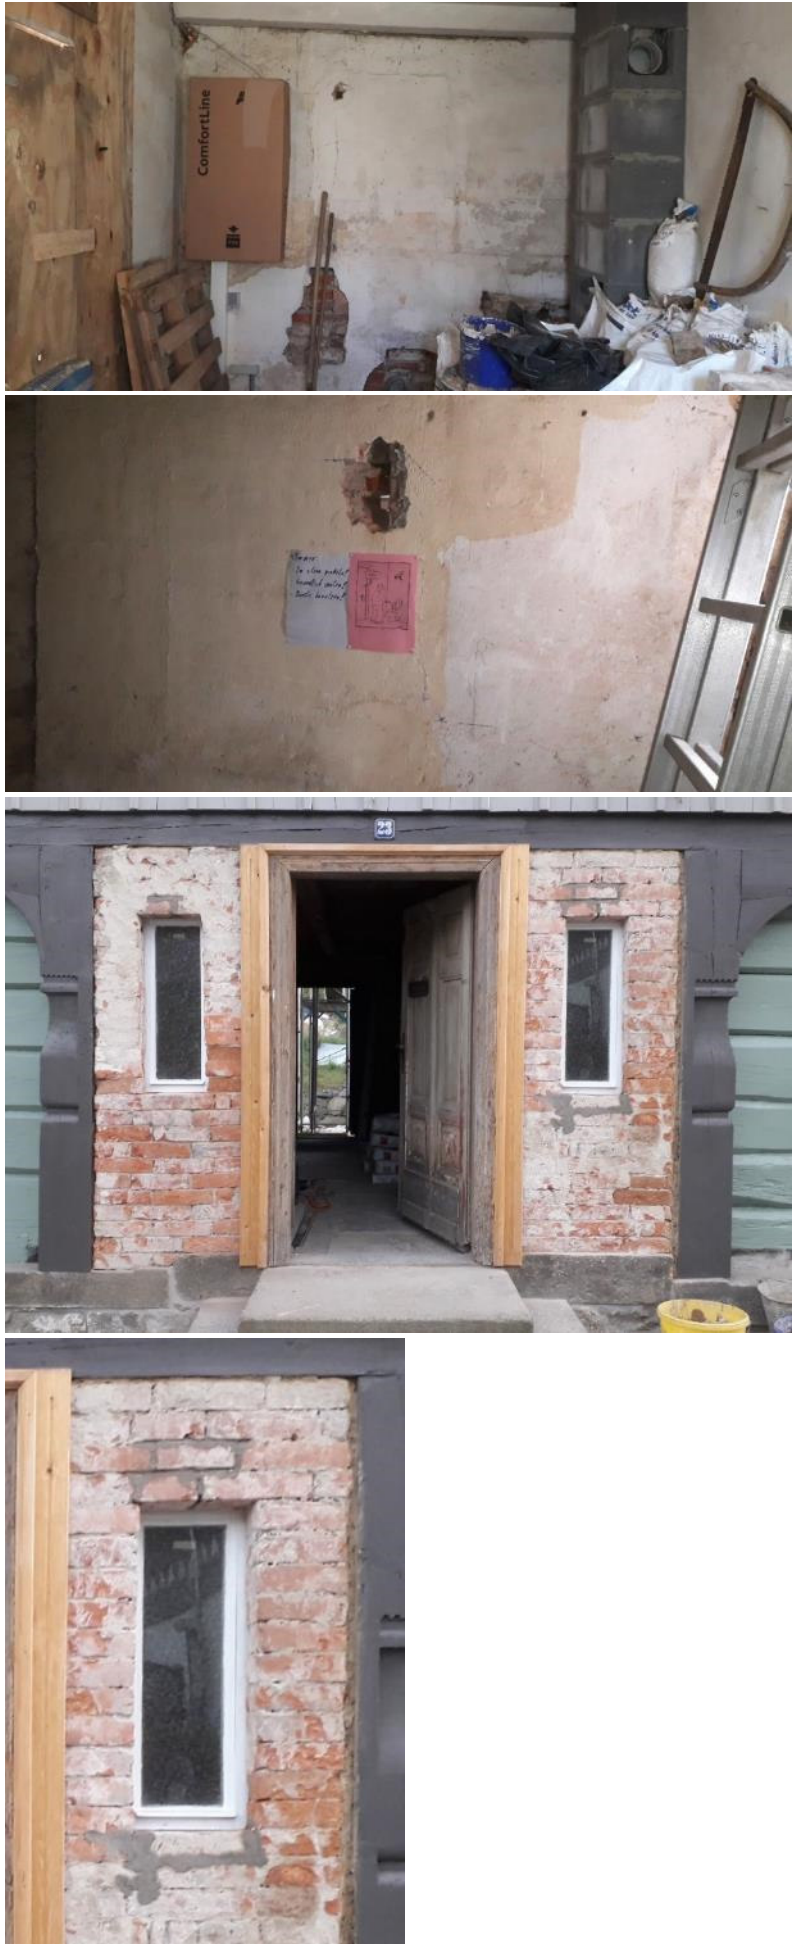
<p>20.09.23</p> <p>Zählerwechsel im montierten neuen Zählerschrank</p> <p>Sockel 2. Anstrich grün</p> <p>Situation Sanitärraum EG, Trennwand zum ehemaligen aschhaus</p> <p>Fenstereinbau Flur, Sturzverspannung</p>
