**BV: SANIERUNG / REKONSTRUKTION DOPPELSTUBENUMGEBINDEHAUS**  
**Bauort: Rämischstr. 23, 02681 Schirgiswalde**  
**Bauherr: Umgebindehaus Rämischstr. 23 e.V.**

## BAUTAGEBUCH

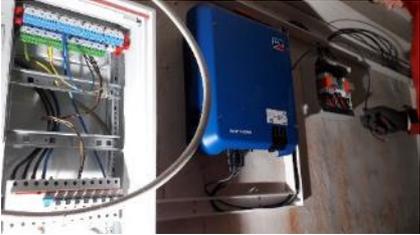
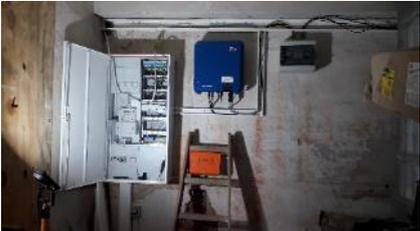
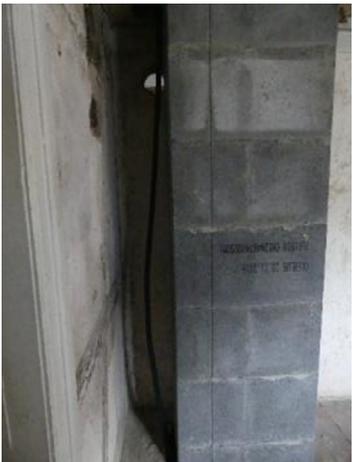
03.01.24	Farbe abgebrannt (Wand Stube 1) Farbe abgebrannt (Decke Stube 1)	
04.01.24	Farbe abgebrannt (Decke Stube 1)	
05.01.24	Handlanger Elektriker (Anschluss PV-Anlage, Kabelverlegung)  Farbe abgebrannt (Wand Stube 1)  Baustelle aufräumen
